**Общество с ограниченной ответственностью
«Уральский центр промышленной безопасности»
(ООО "УЦПБ")**

**АКТ
ПО ТЕПЛОВИЗИОННОМУ ОБСЛЕДОВАНИЮ
ЕМКОСТЕЙ ПРЕДВАРИТЕЛЬНОГО ВЫЩЕЛАЧИВАНИЯ V=1200 м³
ПОЗИЦИИ 01-34-1 и 01-34-2**

01.02.2013

№ 7

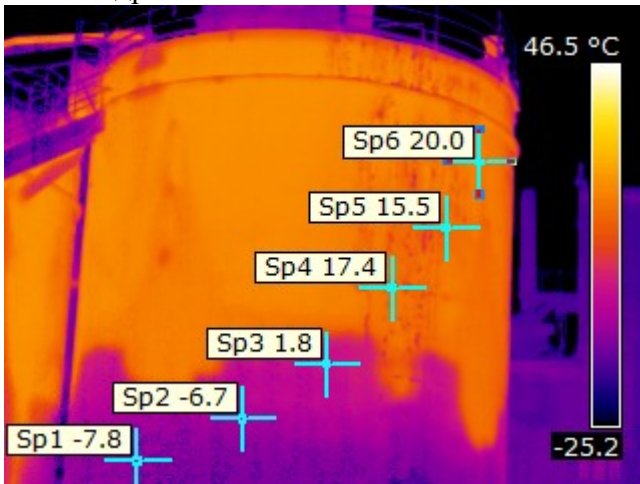
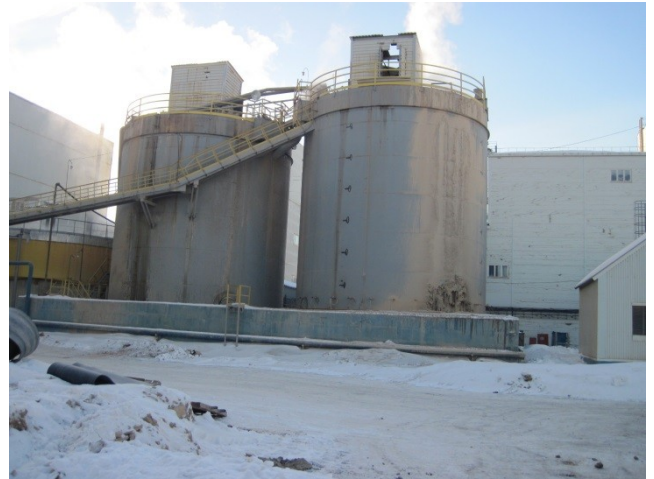
Кадр № 1

Описание
Коэффициент излучения	0.97	Съемка проводилась на ёмкости предварительного выщелачивания V=1200 м3 позиции 01-34-1 (конструкция перемешивающего устройства обеспечивает равномерное перемешивание пульпы).
Расстояние до объекта	39.2 m	
Минимальная температура	-6.0 °C	
Максимальная температура	24.1 °C

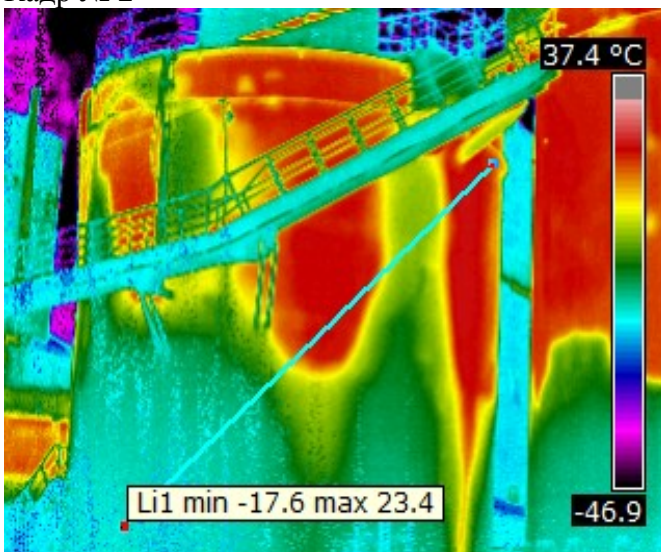
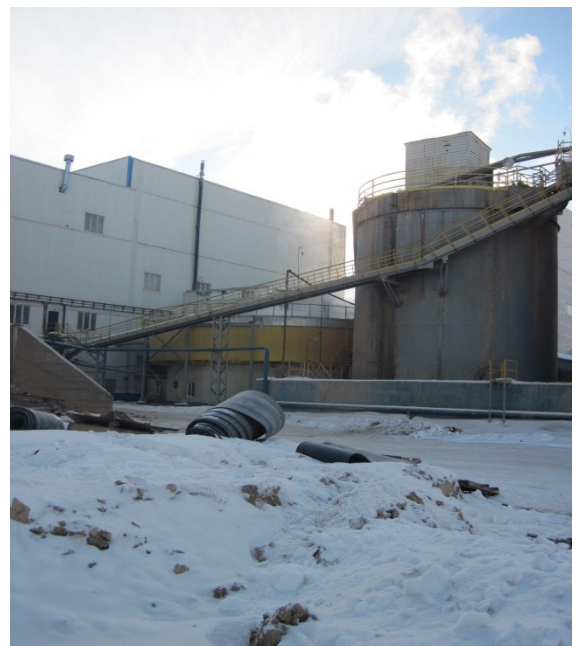
Кадр № 2

При обследовании емкостей предварительного выщелачивания V=1200 м³ позиции 01-34-1 и 01-34-2, было выявлено неравномерное распределение температурных полей на позиции 01-34-2 (неполное перемешивание раствора).

Описание
Коэффициент излучения	0.97	Съемка проводилась на ёмкости предварительного выщелачивания V=1200 м3 позиции 01-34-2 (конструкция перемешивающего устройства не обеспечивает равномерное перемешивание пульпы, вследствие чего происходит налипание пульпы к стенкам сосуда, что
Расстояние до объекта	39.2 m	
Минимальная температура	-17.6 °C	
Максимальная температура	23.4 °C

приводит к увеличению нагрузки на несущие конструкции резервуара).
--	--

Обнаружены локальные участки пониженной температуры на позиции 01-34-2.
